第4章 鳥取砂丘海岸・千代川河口域の季節変動とサンドリサイクル

松原 雄平

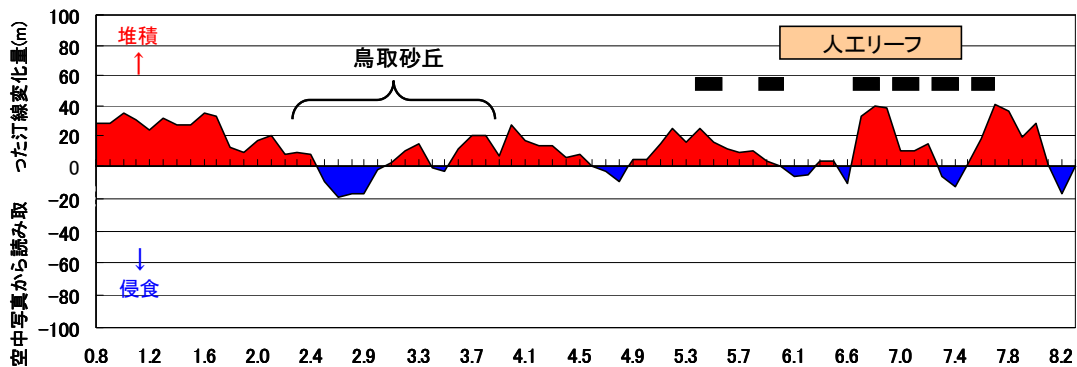
(b) 平成15年(2003年)–平成21年(2009年)

一方、サンドリサイクル実施後は所々侵食
 域が存在するものの、全体として堆積傾向に
 あるといえる。特に、増設された人工リーフ
 の背後では汀線前進していることが確認でき

鳥取砂丘前面では中央部から東側では最大20m程度の汀線の前進がみられるのに対して中央部より西側では最大20m程度の後退がみられ、侵食傾向である。

また、人工リーフの間(6.1~6.6k地点)および人工リーフ設置場所の西側(4.5~4.9k地点)において侵食が確認できる。4.5~4.9k地点については、鳥取港の防波堤の遮蔽域の境目であり、ここを境に土砂の移動が西と東に分かれていると推測することができる。

千代川右岸近傍(0.8~2.0k地点)では30m

程度の前進が確認でき、この付近は全体的に堆積傾向といえる。

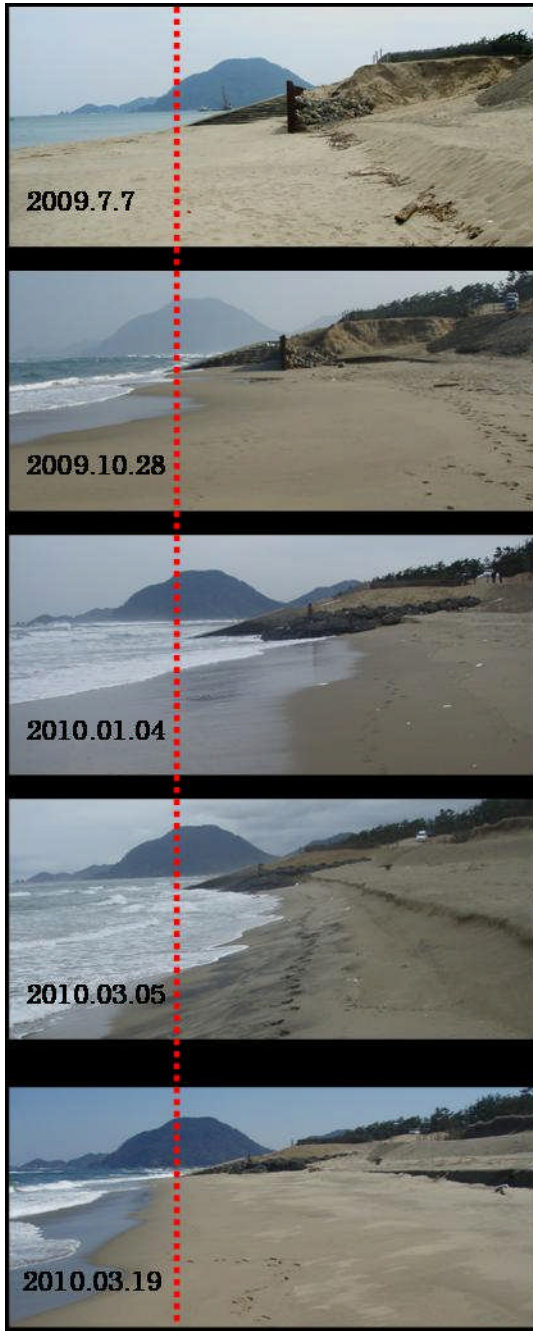
写真-1

最後に、数ヶ月ないしは数十日の短期間における汀線変化を写真から明らかにする。写真-1は、砂丘東側(4.5k地点付近)から東側を撮影したものである。

夏季に前進した汀線は秋季から冬季にかけて後退している。しかし、2010年3月5日と19日を比較すると、わずか2週間の間に汀線が著しく前進している。写真-2および3は5.0k

一方、18日の数日前では比較的穏やかな波浪(日平均有義波高1m~2m弱)であった。2010年3月5日および19日では比較的穏やかな波浪が続いていたにも関わらず、汀線位置に大きく違いがみられた。3月1日が大潮であり、このことが関係していると考えられる。

鳥取砂丘前面において、写真より汀線は短期間でかなりの前進後退を繰り返していることが明らかになった。この短期間の変化は、来襲波浪の大きさや潮汐の影響を大きくうけているものと考えられる。

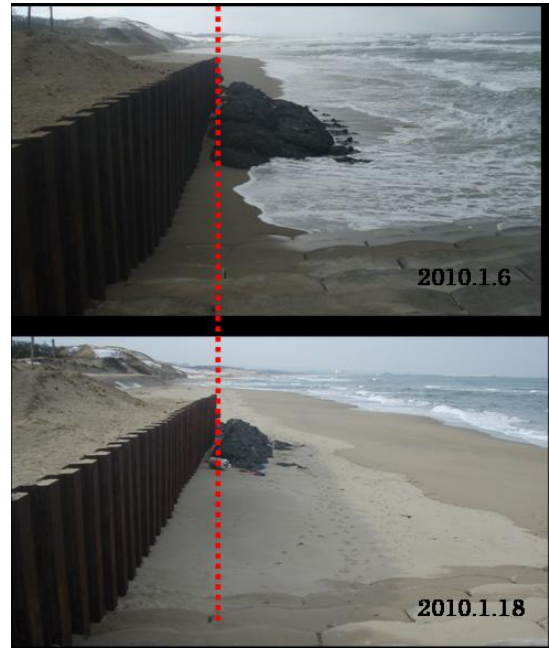
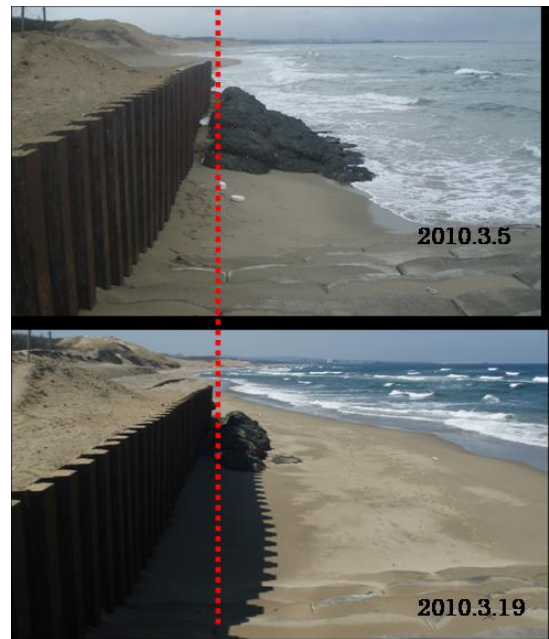
地点から西側(砂丘側)を短期間に撮影し比較したものである。2010年1月6日と18日の汀線位置を比較すると、その違いは明らかである。

そこで、来襲波浪を調べると、1月6日の数日前から日平均有義波高が2~3mの日が続いていた。
